② スイベルジョイントの点検

スイベルジョイントは、給油がスムーズに行えるよう、ノズルを前後左右自在に動かせる接合部材です。常に回転動作をするため、摩耗等を見逃すと接合部分から油漏れするおそれがあります。

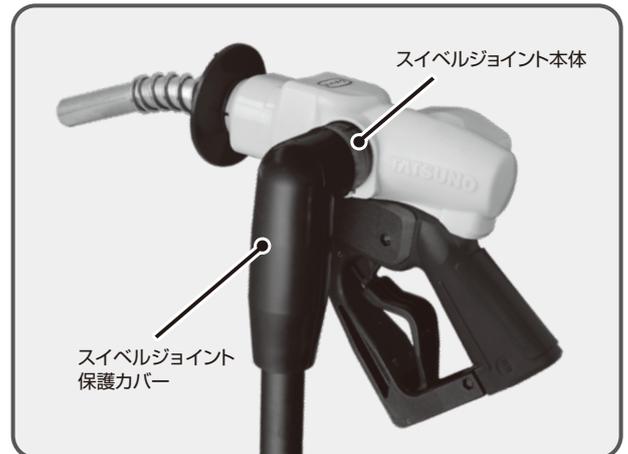
点検方法と項目

目視およびノズルの操作を試みてください。

- ① 油のにじみやしみはありませんか？
- ② 回転動作部にガタつきはありませんか？
- ③ 回転部に異常な隙間はありませんか？
- ④ 接合部にゆるみはありませんか？
- ⑤ 本体に著しい損傷はありませんか？
- ⑥ 回転が異常に固いことはありませんか？

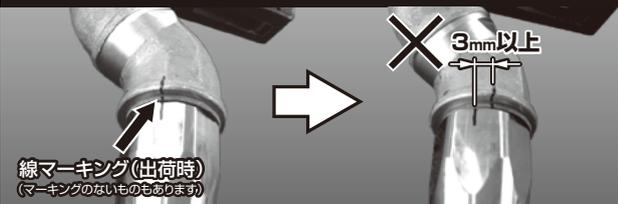
③④ 回転部の異常な隙間、接合部のゆるみ
